# Die Restaurierung der Matthäuskirche

Alexander Schlatter

## Denkmalpflegerische Aspekte

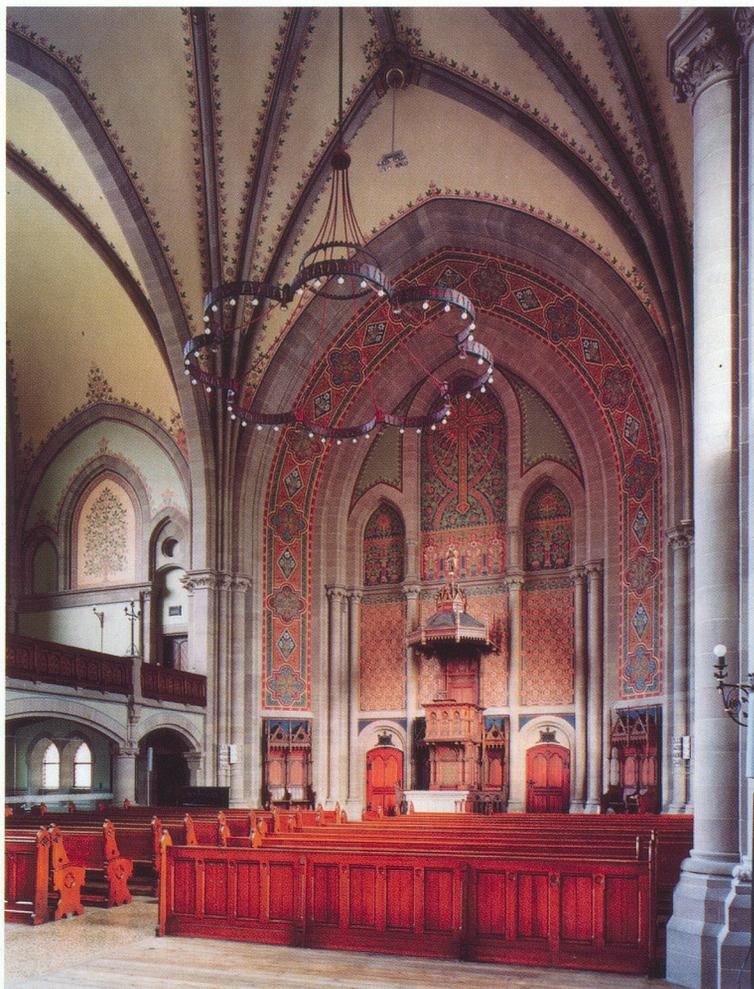
*Das in allen Details ergänzte Kircheninnere konzentriert sich ganz auf die wiederhergestellte alte Kanzel.*

Im Übrigen wurde der Innenraum aufs Sorgfältigste in seiner Originalsubstanz bewahrt sowie in vielen Einzelheiten ergänzt. So wurden beispielsweise die ursprünglichen Lampen wiederhergestellt, wobei insbesondere die originellen Kandelaber auf den Emporenbrüstungen einen wichtigen Akzent im Kirchenraum setzen. Ebenso wurde die zwischenzeitlich veränderte Kanzel mit dem flankierenden Frontgestühl in den detailreichen Urzustand zurückversetzt.
