Umweltgifte zerstören romanisches Glücksrad

Autor(en): Barbara Wyss, Kurt Wyss

Quelle: Basler Stadtbuch

Jahr: 1986

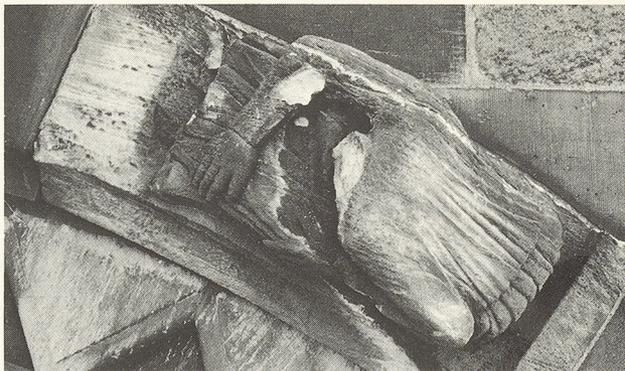
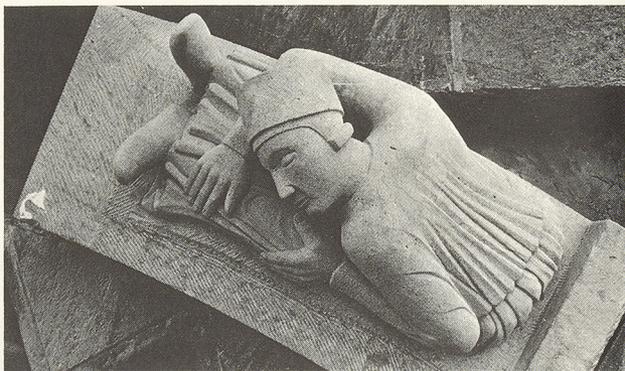
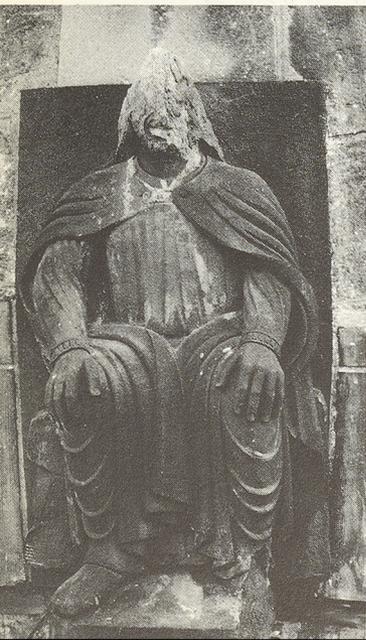
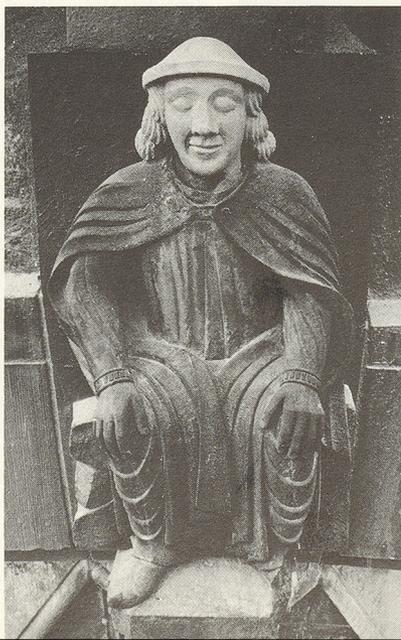
Was im 12. Jahrhundert für die Ewigkeit erschaffen wurde und selbst das grosse Erdbeben von 1356 überstanden hat, ist in den letzten zwanzig Jahren durch Luftverschmutzung und sauren Regen fast zerstört worden: die romanischen Figuren des Glücksrads am Münster.

Im Dezember 1985 wurde die Fassade des nördlichen Querschiffs eingestützt, ursprünglich nur um erste Untersuchungen zu ermöglichen, doch je höher man kam, desto erschreckender war der Befund. Sämtliche Figuren am Glücksrad, sowohl die Originale als auch die Kopien aus der Barockzeit und dem letzten Jahrhundert, waren – teilweise bis zur Unkenntlichkeit – zerfressen, ganze Teile fehlten. Die Figuren wurden heruntergenommen und sind inzwischen durch Kopien ersetzt oder nach alten Bildern wiederhergestellt worden.

Das Glücksrad war zwar der dringendste, aber bei weitem nicht der einzige Notfall, um den sich der neue Münsterbaumeister, Peter Burckhardt, zu kümmern hatte. Auch die beiden Evangelistenstatuen an den nördlichen Seitenschiffen – beides um 1340 entstandene Originalwerke aus der Zeit der Gotik – mussten eiligst heruntergeholt werden, zum Schutz vor den Gefahren von Basler Luft und Regen.
